低炭素ステンレス鋼表面硬化層の腐食特性に関する研究

根本義之、中野純一、上野文義、近藤啓悦、三輪幸夫、近江正男*、塚田隆

日本原子力研究所 エネルギーシステム研究部 材料試験炉部*

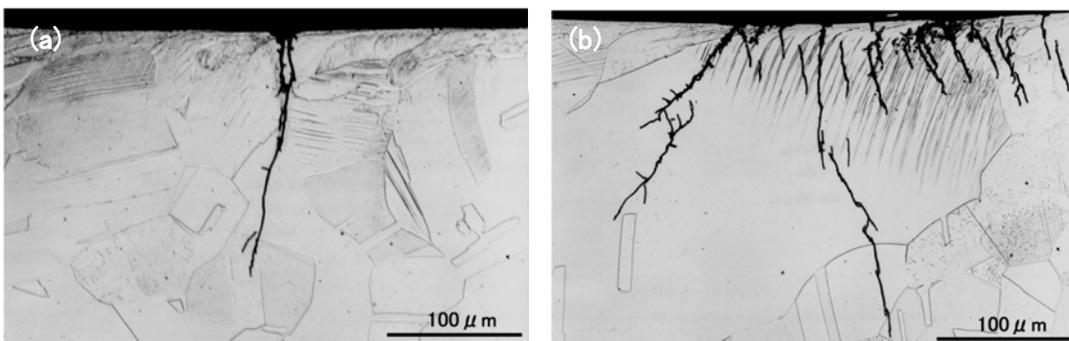
SUS304L および SUS316L の加工層模擬材における 42%塩化マグネシウム試験では、表面硬化層で SCC が発生することが確認された (Fig. 2)。また SUS316L 加工層模擬材断面において電気化学的腐食試験を行い、 $-0.6 \sim +1.0\text{V}$ の電位範囲でのアノード分極曲線を取得した。腐食試験後の試料表面の AFM 観察の結果、腐食が表面硬化層においてより優先的である様子が観察され、特にすべり線と考えられる箇所での優先的な腐食が観察された (Fig. 3)。また炉心シュラウド材断面の表面硬化層近傍での同様の腐食試験においても、腐食が表面硬化層において優先的である様子が観察され、特にすべり線と考えられる箇所での優先的な腐食が観察された。腐食挙動の電位依存性について検討するため、活性域の $-0.2 \sim 0\text{V}$ および、不動態域の中でも過不動態域よりの $+0.5 \sim +0.7\text{V}$ の電位の範囲で、 $0.1\text{V}/\text{min}$ で電位を掃引させ腐食試験を行った。その結果、不動態域($+0.5 \sim +0.7\text{V}$)では表面硬化層においても母層部分においても特に優先的な腐食等が見られなかったのに対し、活性域($-0.2 \sim 0\text{V}$)の電位範囲での腐食試験においては、表面硬化層におけるすべり線近傍での特徴的な腐食が観察された (Fig. 4)。また粒界部分が粒内に比較して腐食されずに板状に残っている部分も一部に観察された。

Fig.2 Optical micrographs of the specimens tested in 42% Magnesium-chloride for 6 hours.

(a) SUS304L, (b) SUS316L

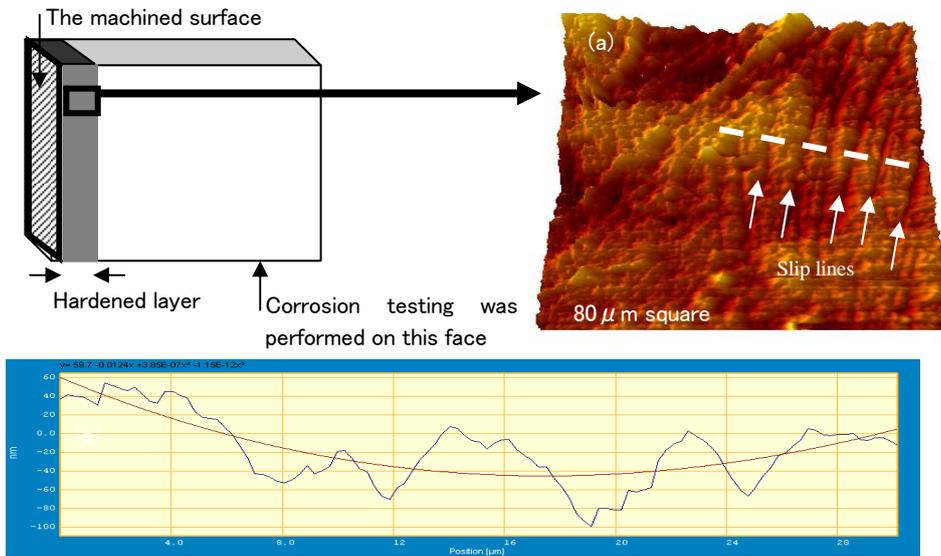
以上の結果から、炉心シュラウドに使用された SUS316L 低炭素ステンレス鋼では、表面硬化層において粒界より粒内のすべり線部分での腐食が優先的であり、それが粒内からの SCC 発生の一因となった可能性が考えられた。

Fig. 3 (a) Results of AFM observation after electro-chemical corrosion testing on the SUS316L specimen which had been carried out surface machining. (b) The height distribution along the line drawn in the fig.3(a).

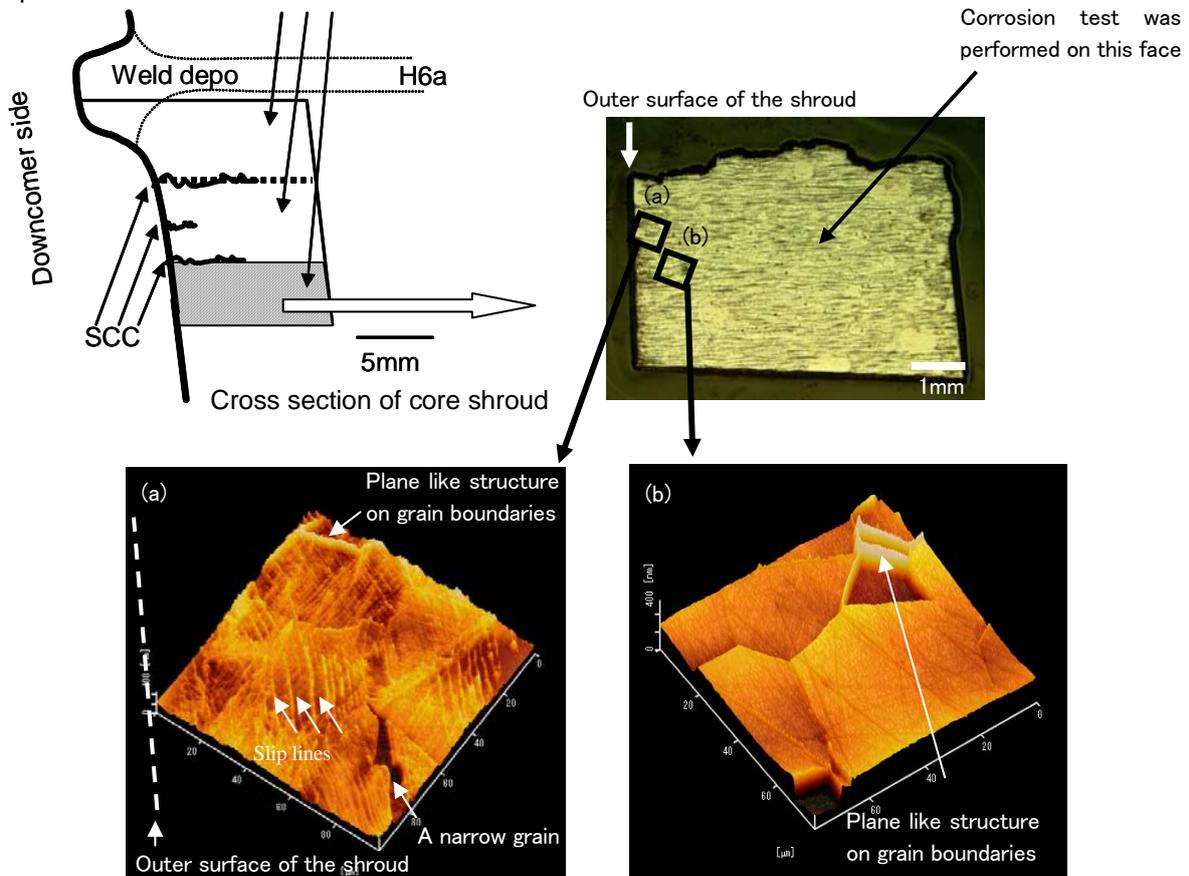
Fig. 4 AFM topography observed after corrosion test on the cross sectional area of the shroud specimen. (a) Hardened layer near the surface. (b) Matrix layer.
