低炭素ステンレス鋼表面硬化層の腐食特性に関する研究

根本義之、中野純一、上野文義、近藤啓悦、三輪幸夫、近江正男*、塚田隆

日本原子力研究所 エネルギーシステム研究部 材料試験炉部*

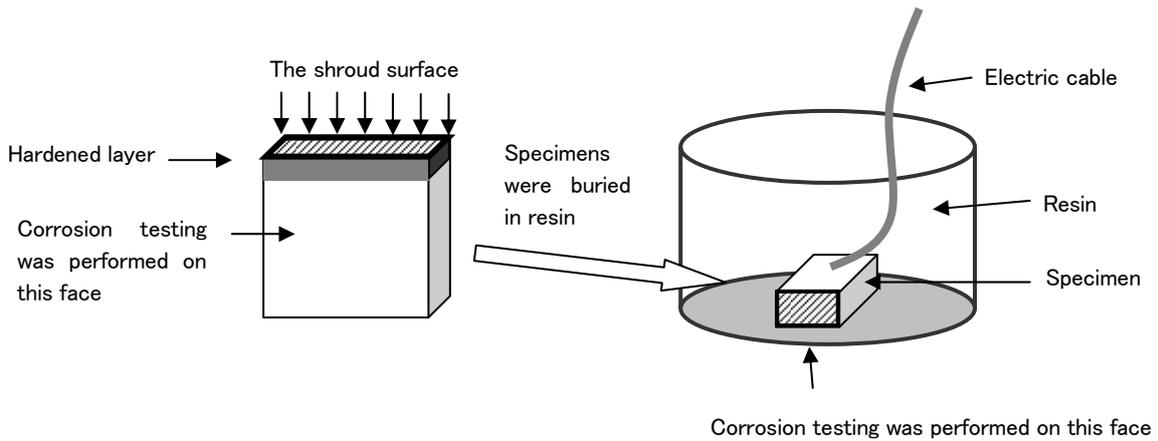
Fig.1 Illustration of the specimen preparations

また加工層模擬材およびシュラウド材において電気化学的腐食試験を行った。試験片準備の概要を Fig. 1 に示す。試験片はその加工層断面において腐食試験を行うため、導電線を溶接した後、樹脂に埋め込み、断面を鏡面にまで研磨した。腐食試験に用いた溶液は 1 規定硫酸水溶液に 0.01mol/l のチオシアン酸カリウムを加えた酸性溶液である。腐食試験中は溶液の温度を 30 $^{\circ}\text{C}$ とした。参照電極としては銀・塩化銀電極(Ag/AgCl)を使用した。ポテンショスタットによって-0.6~+1.0V(vs. Ag/AgCl)の範囲で0.1V/minの掃引速度で電位を掃引し、アノード分極曲線の取得を行った。その後、材料の腐食状態の詳細を評価するために、AFM 観察を行った。また、腐食電位と優先腐食の発生場所の関係などについて検討を行うため、活性域の電位(-0.2~0V)および、不動態域の電位(+0.5~+0.7V)の範囲で電位を掃引しながらの腐食試験を行い、腐食試験後の表面状態の AFM 観察を行った。この
